آثار سيناء جزيرة فرعون

قلمة صلاح الدين

وزارة الثقافة
هيئة الآثار المصرية

مشروع هيئة الآثار المصرية لترميم وتطوير قلعة صلاح الدين الأيوبي

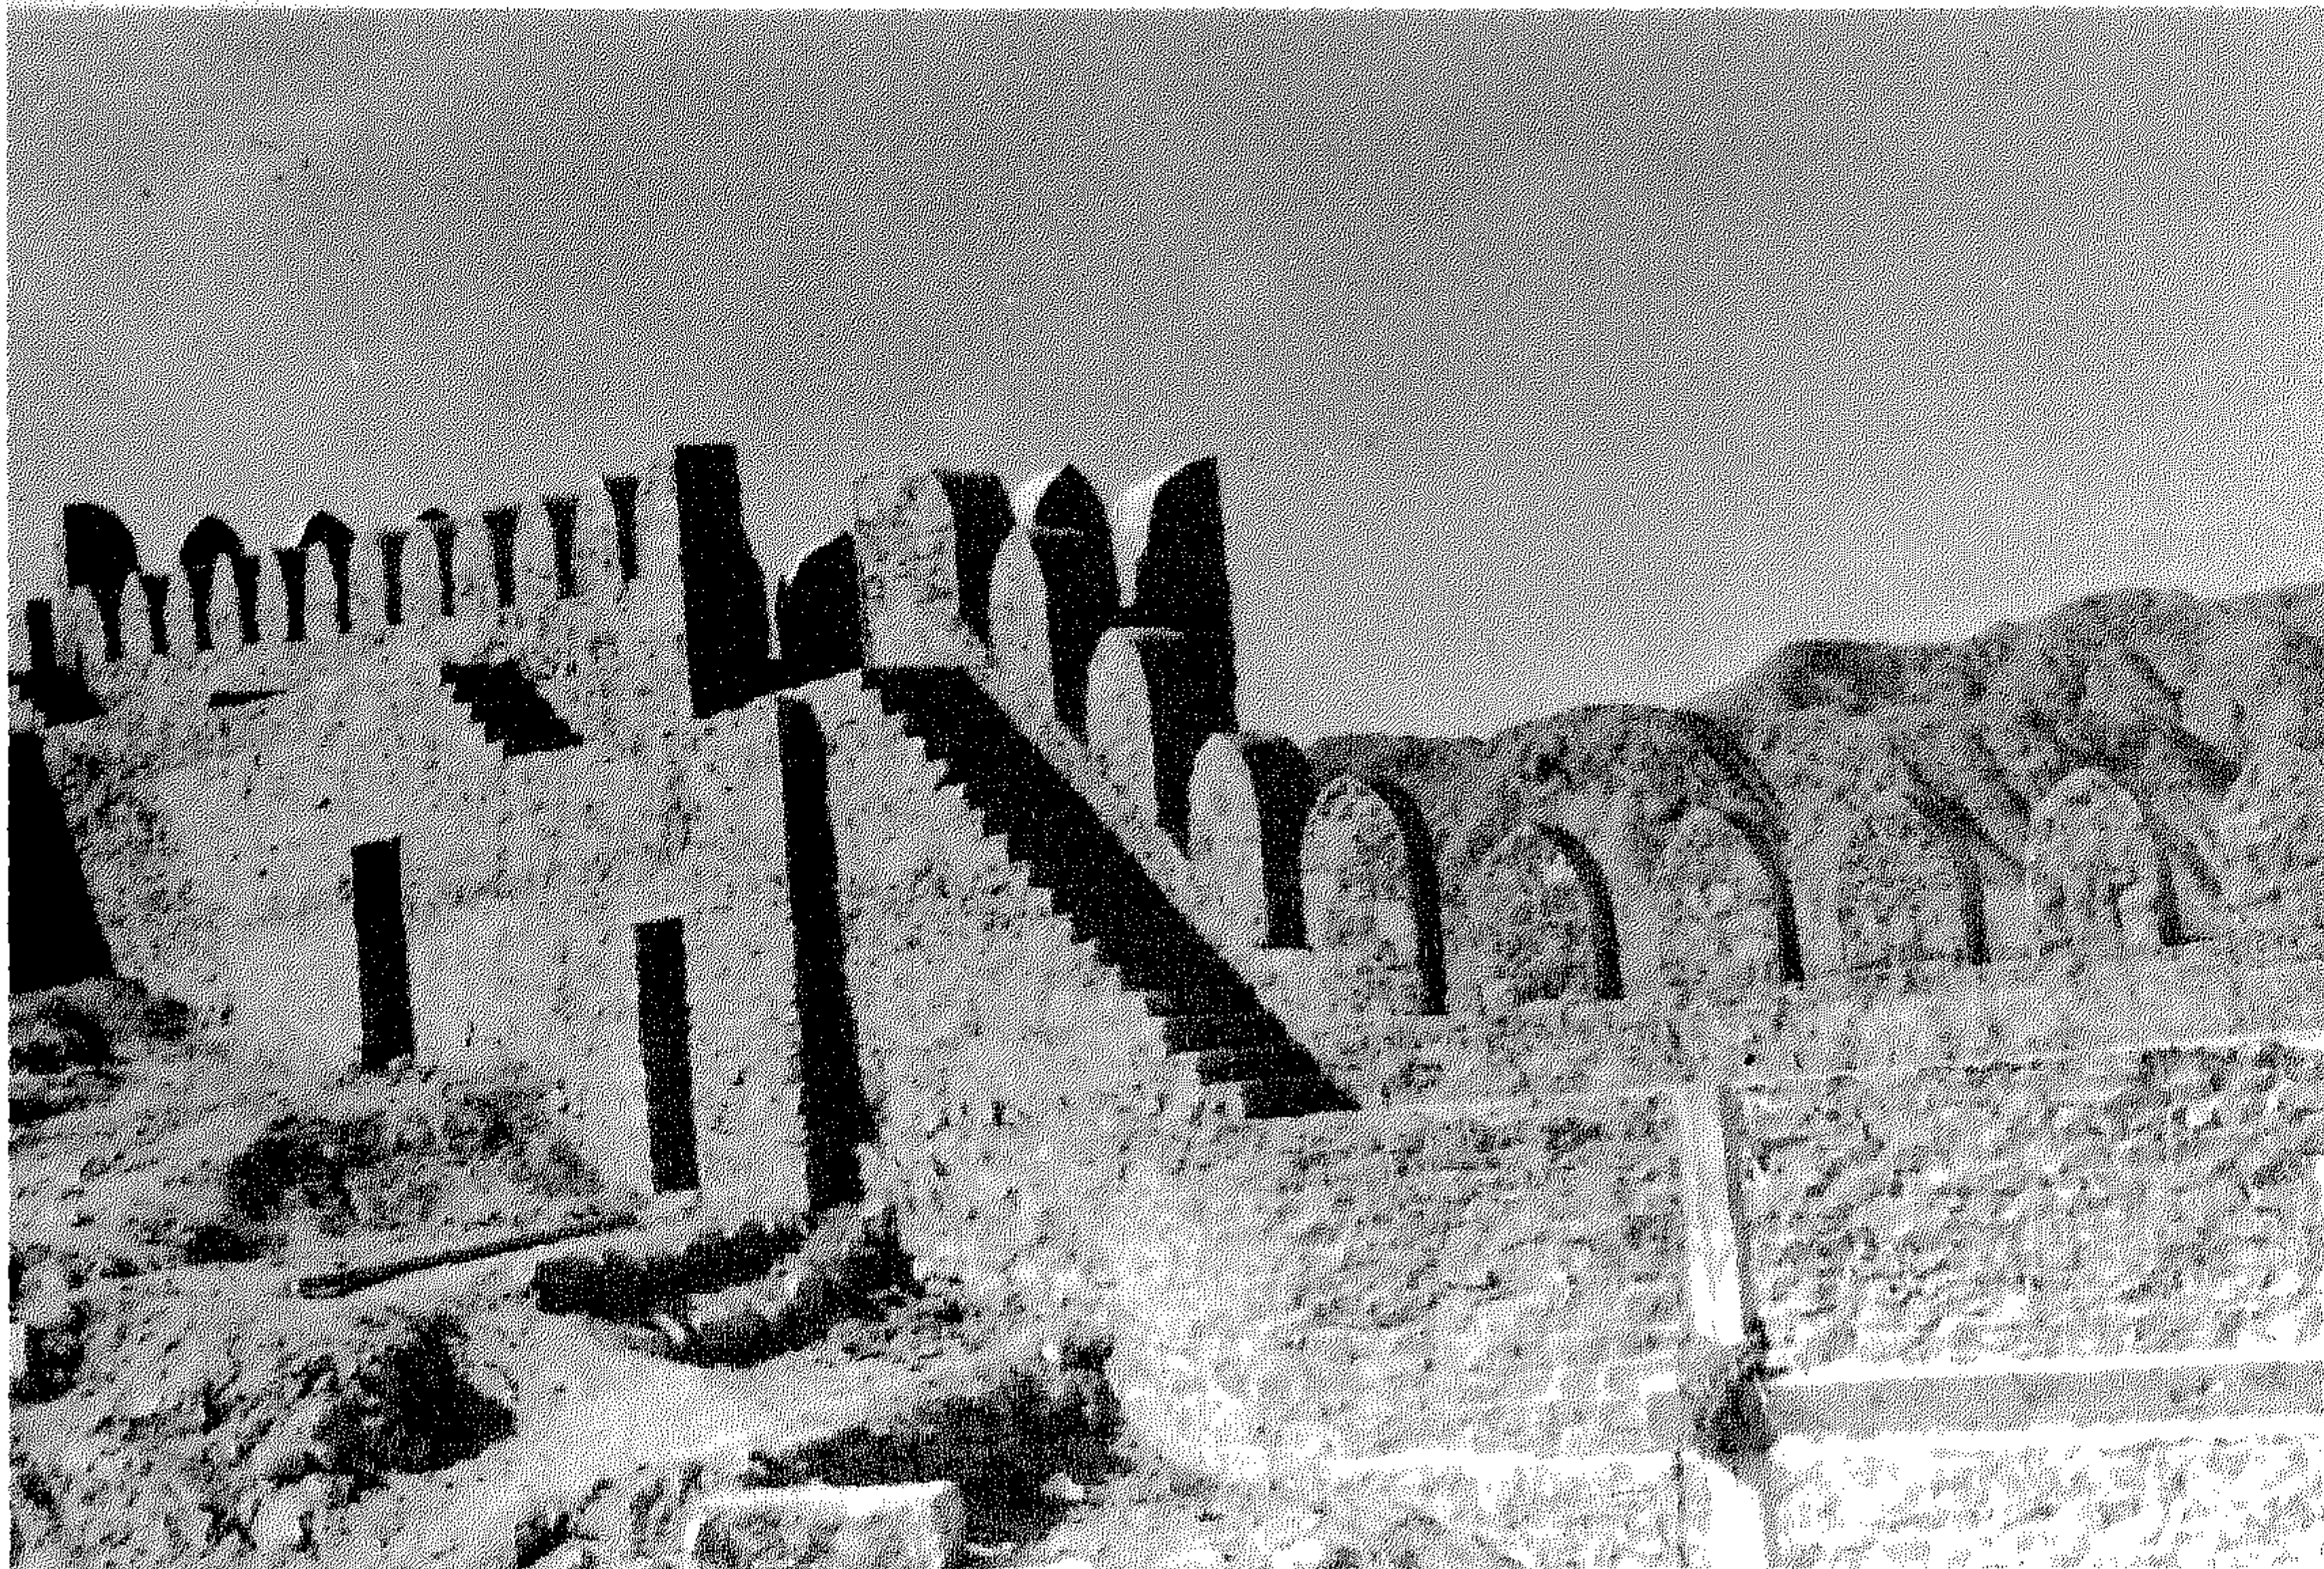
السلم المؤدى إلى الباب الأوسط بعد الترميم .

The stairs leading to the middle door after the restoration.
